Sag: 41353 200 Renovering af facader m.m.
Kunde: E/F Juulsborg
Vedrørende: Formodning om fugtskader i lejligheden Gentoftegade 33, 3. th
Reference: Michael Idoff, Newsec A/S
Dato: 28. maj 2019

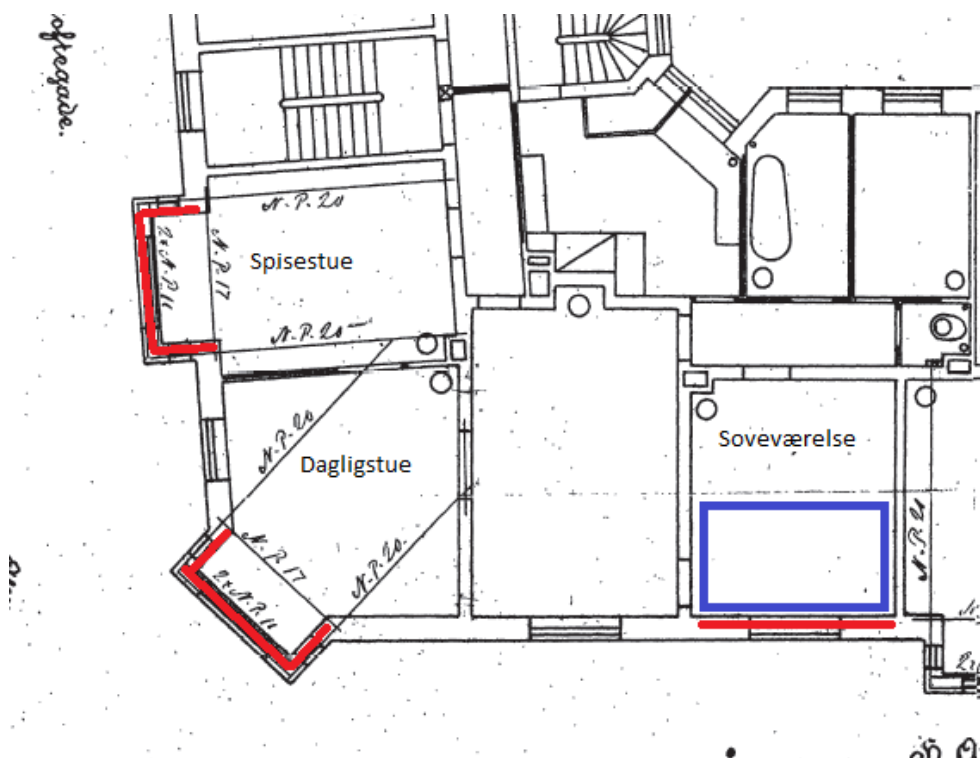
Opfugtede områder i ydervæg er markeret med rød og området hvor beboeren har orienteret at de har oplevet fugt og vandindtrængning i loft er markeret med blå.

Det anbefales at tapet og træbeklædninger i det skadede område fjernes jf. rød markering på planudsnit ovenfor og at der opstilles affugter. Pudslaget på gesimsbåndet bør renoveres/udskiftes (dette var igangværende).

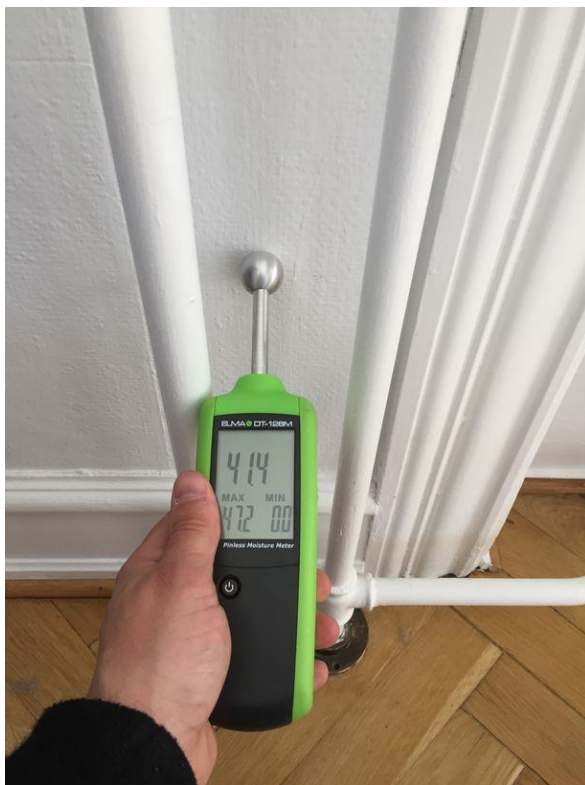
Ved ydervæggen fra gulvet og ca. 1 m op kunne der sporadiske steder konstateres et lettere forhøjet fugtniveau på op til 41% materialefugt (et acceptabelt niveau ligger på 25 - 35% materialefugt)

Fugtniveau i ydervæg i soveværelse

De forhøjede fugtmålinger i ydervæggen skyldes med overvejende sandsynlighed den ringe tilstand af gesimsbåndet - og særligt oversiden på dette, der fremstår med revnet og løst pudslag (Renovering af gesimsbånd var igangværende).

Vedr. fugten i ydervæggen bør pudslaget på gesimsbåndet renoveres/udskiftes (dette var igangværende). Herefter må det forventes at fugtniveauet i væggen falder. Det vurderes ikke at fugtniveauet i væggen er så højt at der er behov for fjernelse af tapet.

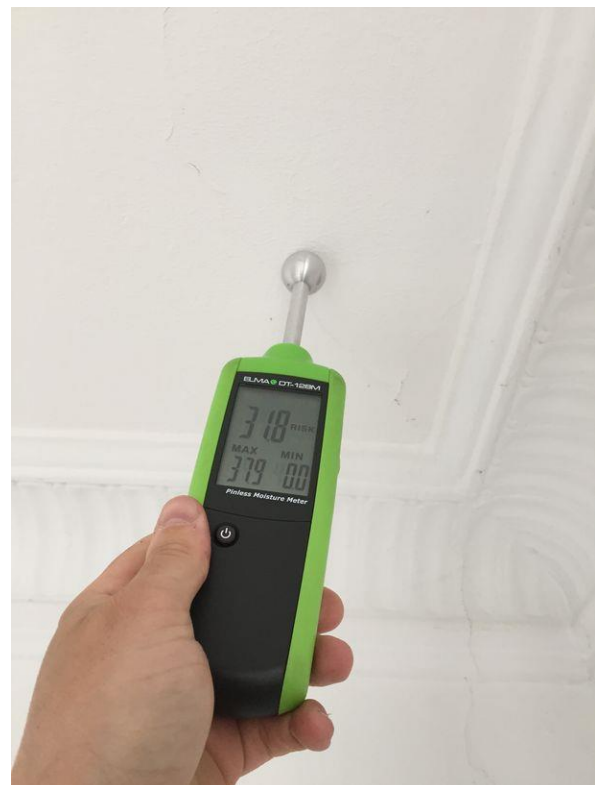
I loftet i soveværelset blev målt værdier på mellem 17% og 35% materialefugt.

Fugtniveau i soveværelsesloft mod ydervæg

Det varierende fugtniveau i loftet på mellem 17% og 35% materialefugt ligger inden for det acceptable niveau. Variansen i målingerne kan skyldes varierende tykkelse i loftpudslaget (tykkelse på mindre end 2cm giver en større usikkerhed i aflæsningen). Der blev ikke målt værdier der tyder på en egentlig kontinuerlig vandpåvirkning/utæthed, men det bør for en god ordens skyld kontrolleres at der ikke er en utæt afløbs-, varme-, eller vandinstallation i lejemålet ovenover (beboeren var ikke hjemme på besigtigelsestidspunktet hvorfor dette ikke kunne kontrolleres).

Det bør vedr. loftet kontrolleres at der ikke er en utæt afløbs-, varme-, eller vandinstallation i boligen

ovenover - herunder i skunken. Ligeledes bør det kontrolleres at der ikke kommer vand ind fra tagflade og ovenlys, på trods at der umiddelbart ikke kunne konstateres utætheder udefra.

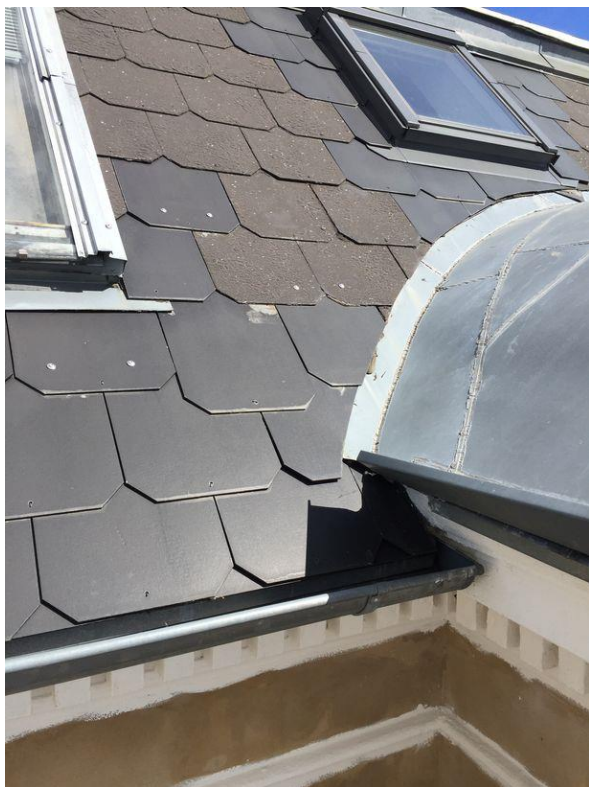
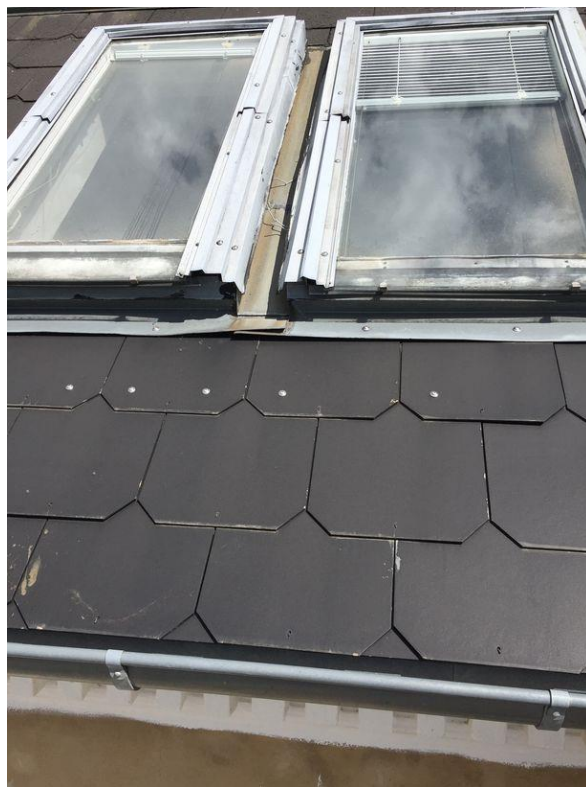
Udvendigt ved taget kunne umiddelbart ikke konstateres utætheder, men det bemærkes at tagfladen og inddækninger omkring ovenlys er af ældre dato samt at den ene skiffeplade "hang" (den var dog fastmonteret).

Tagflade over soveværelset (over 4. th)

Tagflade over soveværelse (over 4. th)

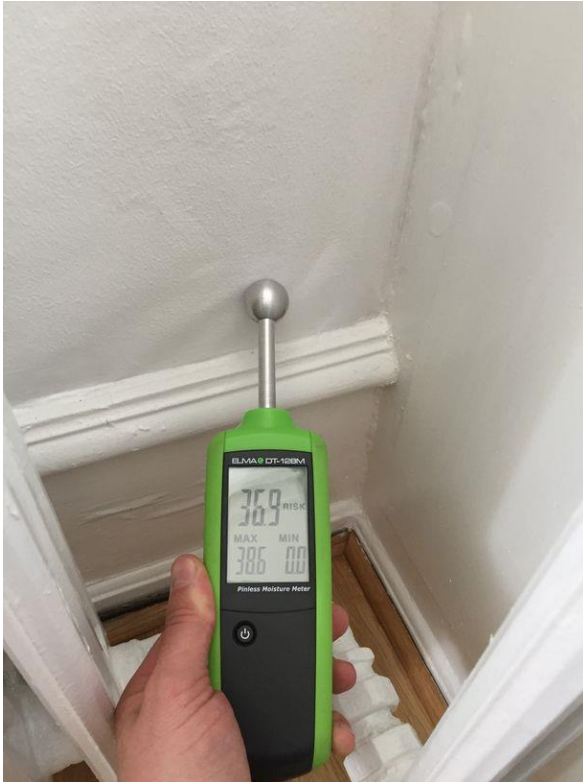
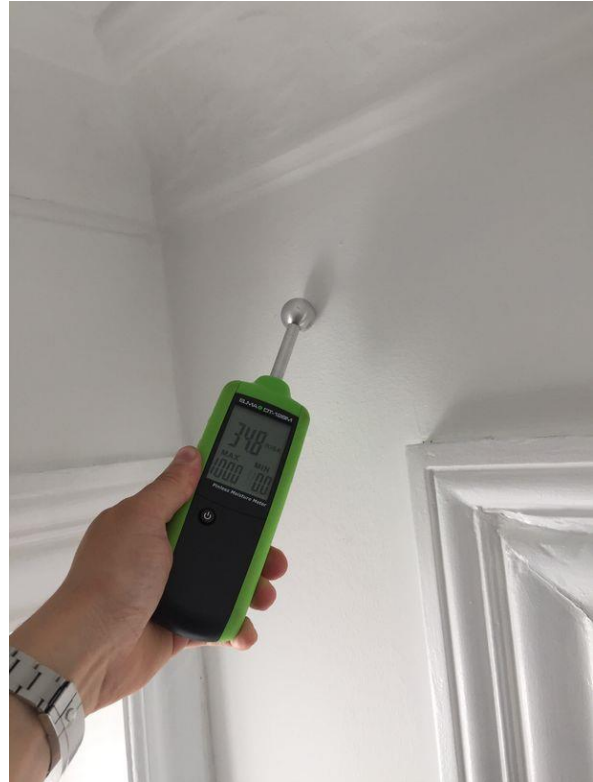
I dagligstuen kunne der ved ydervæggen fra gulv og ca. 1,5 m op måles fugtniveau på mellem 35 - 41% materialefugt. På den øvrige væg blev målt værdier på mellem 30-35% materialefugt.

Fugtmåling ved ydervæg i karnap i dagligstue

Det vurderes at tilstanden af det udvendige gesimsbånd omkring karnappen i dagligstuen har foranlediget opfugtning af murværket, om end der ikke blev målt fugtværdier der lå væsentlig over det anbefalelsesværdige på 25 - 35% materialefugt.

Pudslaget på gesimsbåndet bør renoveres/udskiftes (dette var igangværende). Herefter må det forventes at fugtniveauet i væggen falder. Det vurderes ikke at fugtniveauet i væggen er så højt at der er behov for fjernelse af tapet.

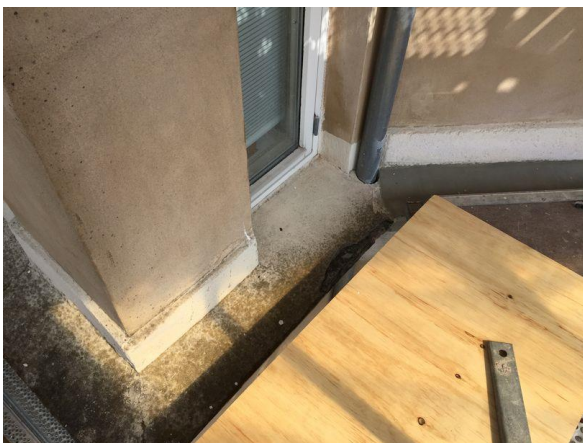
Udvendigt kunne der konstateres løs og revnet pudslag på oversiden af gesimsbånd.

Udvendig gesimsbånd ved karnap i dagligstue

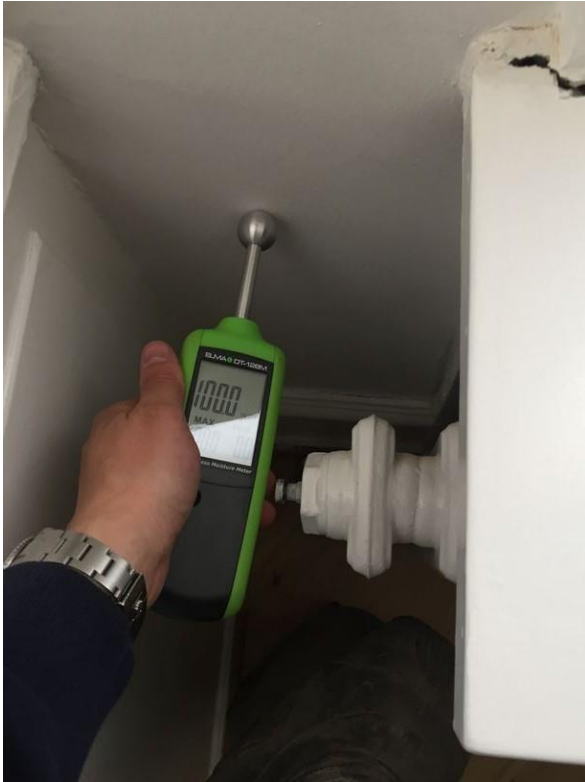
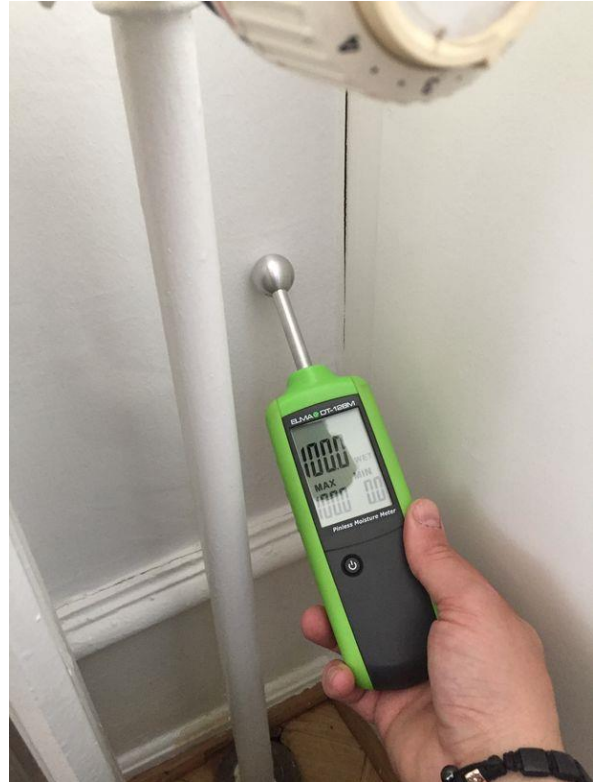
I spisestuen kunne der ved ydervæggen i en højde på 1,5m konstateres et fugtniveau på 100%materialefugt der var aftagende opefter. Vinduespladen bar præg af opfugtning og var som følge heraf "slået fra" inde ved væggen. Udvendt kunne konstateres løs og revnet puds på oversiden af gesimsbåndet. I vinduet i fronten af karnappen kunne konstateres råd i den vandrette post

Fugtmåling ved ydervæg i karnap i spisestue

De meget høje fugtmålinger i ydervæggen skyldes med overvejende sandsynlighed den ringe tilstand af gesimsbåndet hvor særligt oversiden fremstod med revnet og løst pudslag (Renovering af disse var igangværende).

Når fugtigheden i ydervæggen er på et acceptabelt niveau (ca. 30% materialefugt) kan det indvendige reetableringsarbejde udføres.

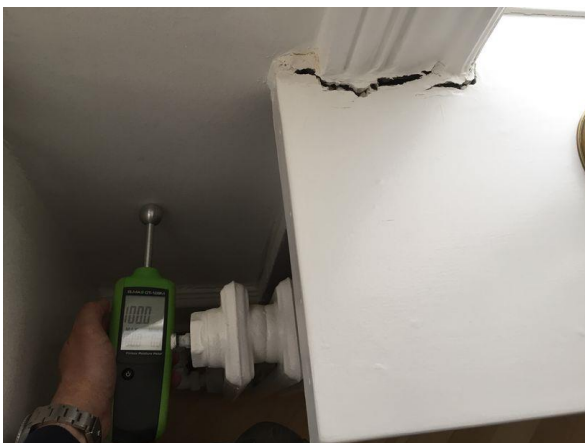
Opfugtet vinduesplade

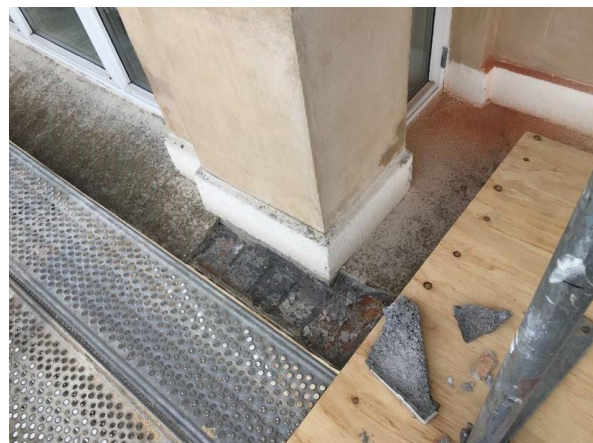
Løs og revnet pudslag på gesimsbånd ved spisestue

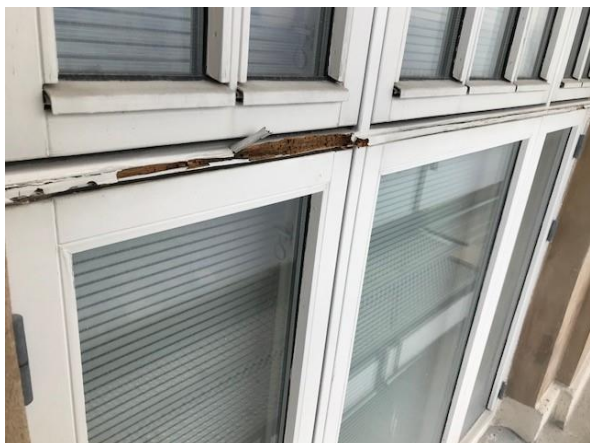
Råd i vandret post i vindue i front af karnap v. spisestue

Beboeren oplyste at der tidligere har været fejl ved tagrenderne som har medført at der er løbet vand ned af facaden på fronten af karnappen (forholdet blev oplyst at være udbedret). Dette formodes at være årsagen til den meget rådne post i vinduet, da der ikke kunne konstateres råd i de øvrige vinduer der er af samme fabrikat og årgang.

I øvrigt anbefales det at få vinduet udskiftet i fronten af karnappen.
